Artuklu'da 19. Yüzyıldan Günümüze Cumbalı Bir Yapı: Ferit Koç Evi Restorasyon Önerisi

Geliş Tarihi/Received: 21.04.2021
Kabul Tarihi/Accepted: 29.12.2021
DOI: 10.46372/arts.1013207

From the 19th century a Building With a Bay Window in Artuklu: Ferit Koç House Restoration Proposal

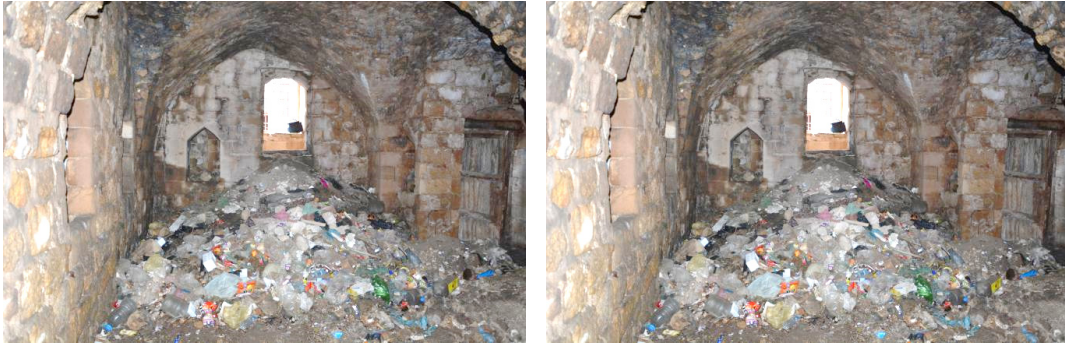
Görsel 3. Zemin kat mevcut kullanımı (solda ve sağda)

Zemin kattaki mekânlar dikdörtgen planlıdır ve üst örtüleri çapraz tonoz ile kapatılmıştır. Duvarlarında çeşitli formlarda nişlere yer verilen mekânlarda yoğun tahribat söz konusudur (Görsel 3). Birinci kata, girişin doğusunda bulunan merdivenlerle ulaşılmaktadır. Birinci kata çıkarken merdivenin doğusunda ara kat bulunmaktadır. Birinci kat, doğu-batı doğrultusunda dikdörtgen planlı bir teras ve etrafında şekillenen mekânlardan oluşmaktadır (Şekil 2).

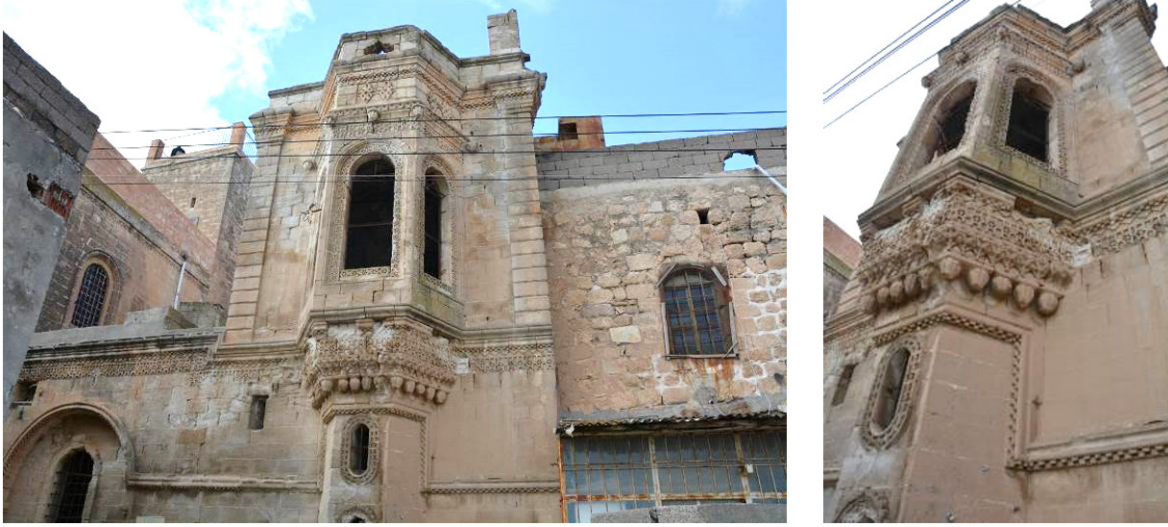
Görsel 7. Zengin taş işleminin bulunduğu cumba

Pencere ve kapıların doğramaları sökülmüş olup ahşap lentolarda çürümeler ve demir parmaklıklarda paslanmalar gözlenmiştir. İkinci kat terasının güneybatısında yapıları ayırmak için tuğla ile örülmüş olan ek kaldırılmalıdır. Cephe taşlarında ve süslemelerde uzun süreli doğal etkenler sebebiyle derz boşalması, bitki oluşumu, yosunlaşma, nem, kararma, dökülme ve parça kopmaları mevcuttur. Cumbanın sokağa bakan cephesinde, strüktürel çatlak görülmektedir.
