Artuklu'da 19. Yüzyıldan Günümüze Cumbalı Bir Yapı: Ferit Koç Evi Restorasyon Önerisi

Geliş Tarihi/Received: 21.04.2021
Kabul Tarihi/Accepted: 29.12.2021
DOI: 10.46372/arts.1013207

From the 19th century a Building With a Bay Window in Artuklu: Ferit Koç House Restoration Proposal

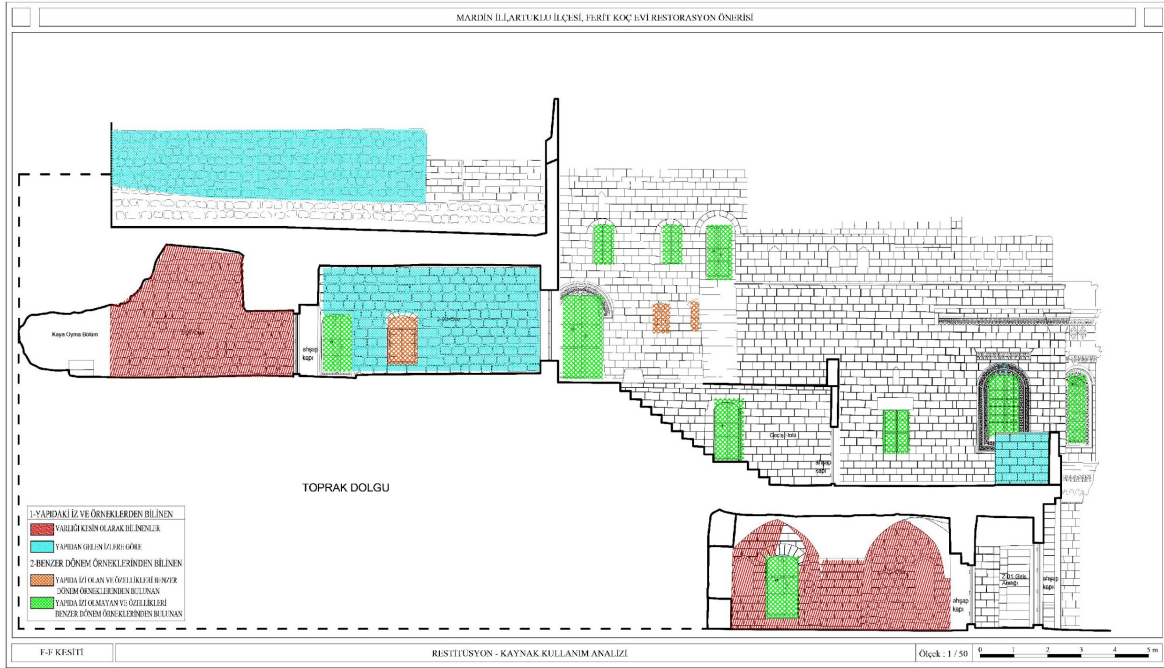
Şekil 4. Restitüsyon kaynak kullanım analizi (Genç, 2021)

A. Yapıdaki İz ve Örneklerden Bilinen (Şekil 4).

1. Varlığı kesin olarak bilinenler: Yapıda yapılan rölöve çizim çalışmaları sırasında varlığını kesin olarak saptananlardır. Çizimde kırmızı renk ile gösterilmiştir.

2. Yapıdan gelen izlere göre: İzi olan veya olmayan elemanların boyut, biçim, konum gibi özelliklerin yapıdan gelen benzer örnekler doğrultusunda tespit edilmiştir. Çizimde mavi renk ile gösterilmiştir.

B. Benzer Dönem Örneklerinden Bilinen (Şekil 4).

1. Yapıda izi olan ve özellikleri benzer dönem örneklerinden bulunan: Boyut, konum, biçim gibi özelliklerden bazıları belli olan yapı elemanlarının eksik olan kısımlarının benzer dönem örneklerinden yararlanılarak tamamlanmasıdır. Çizimde turuncu renk ile gösterilmiştir.

2. Yapıda izi olmayan ve özellikleri benzer dönem örneklerinden bulunan: Boyut, konum, biçim gibi özelliklerden hiçbirinin belli olmadığı yapı elemanlarının eksik olan kısımlarının benzer dönem örneklerinden yararlanılarak tamamlanmasıdır. Çizimde yeşil renk ile gösterilmiştir.
